# KENNISSESSIES

# OnderhoudNL Kennissessie: Schilderwerk Jachtslot Mookerheide is restaureren op Champions League-niveau

Medio 2022 hebben wij de opdracht verworven het decoratieve schilderwerk aan het plafond en wanden in het trappenhuis van Jachtslot Mookerheide te restaureren, evenals het restaureren van een wanddeel in de jachtkamer waar voorheen een kast voor gesitueerd was.

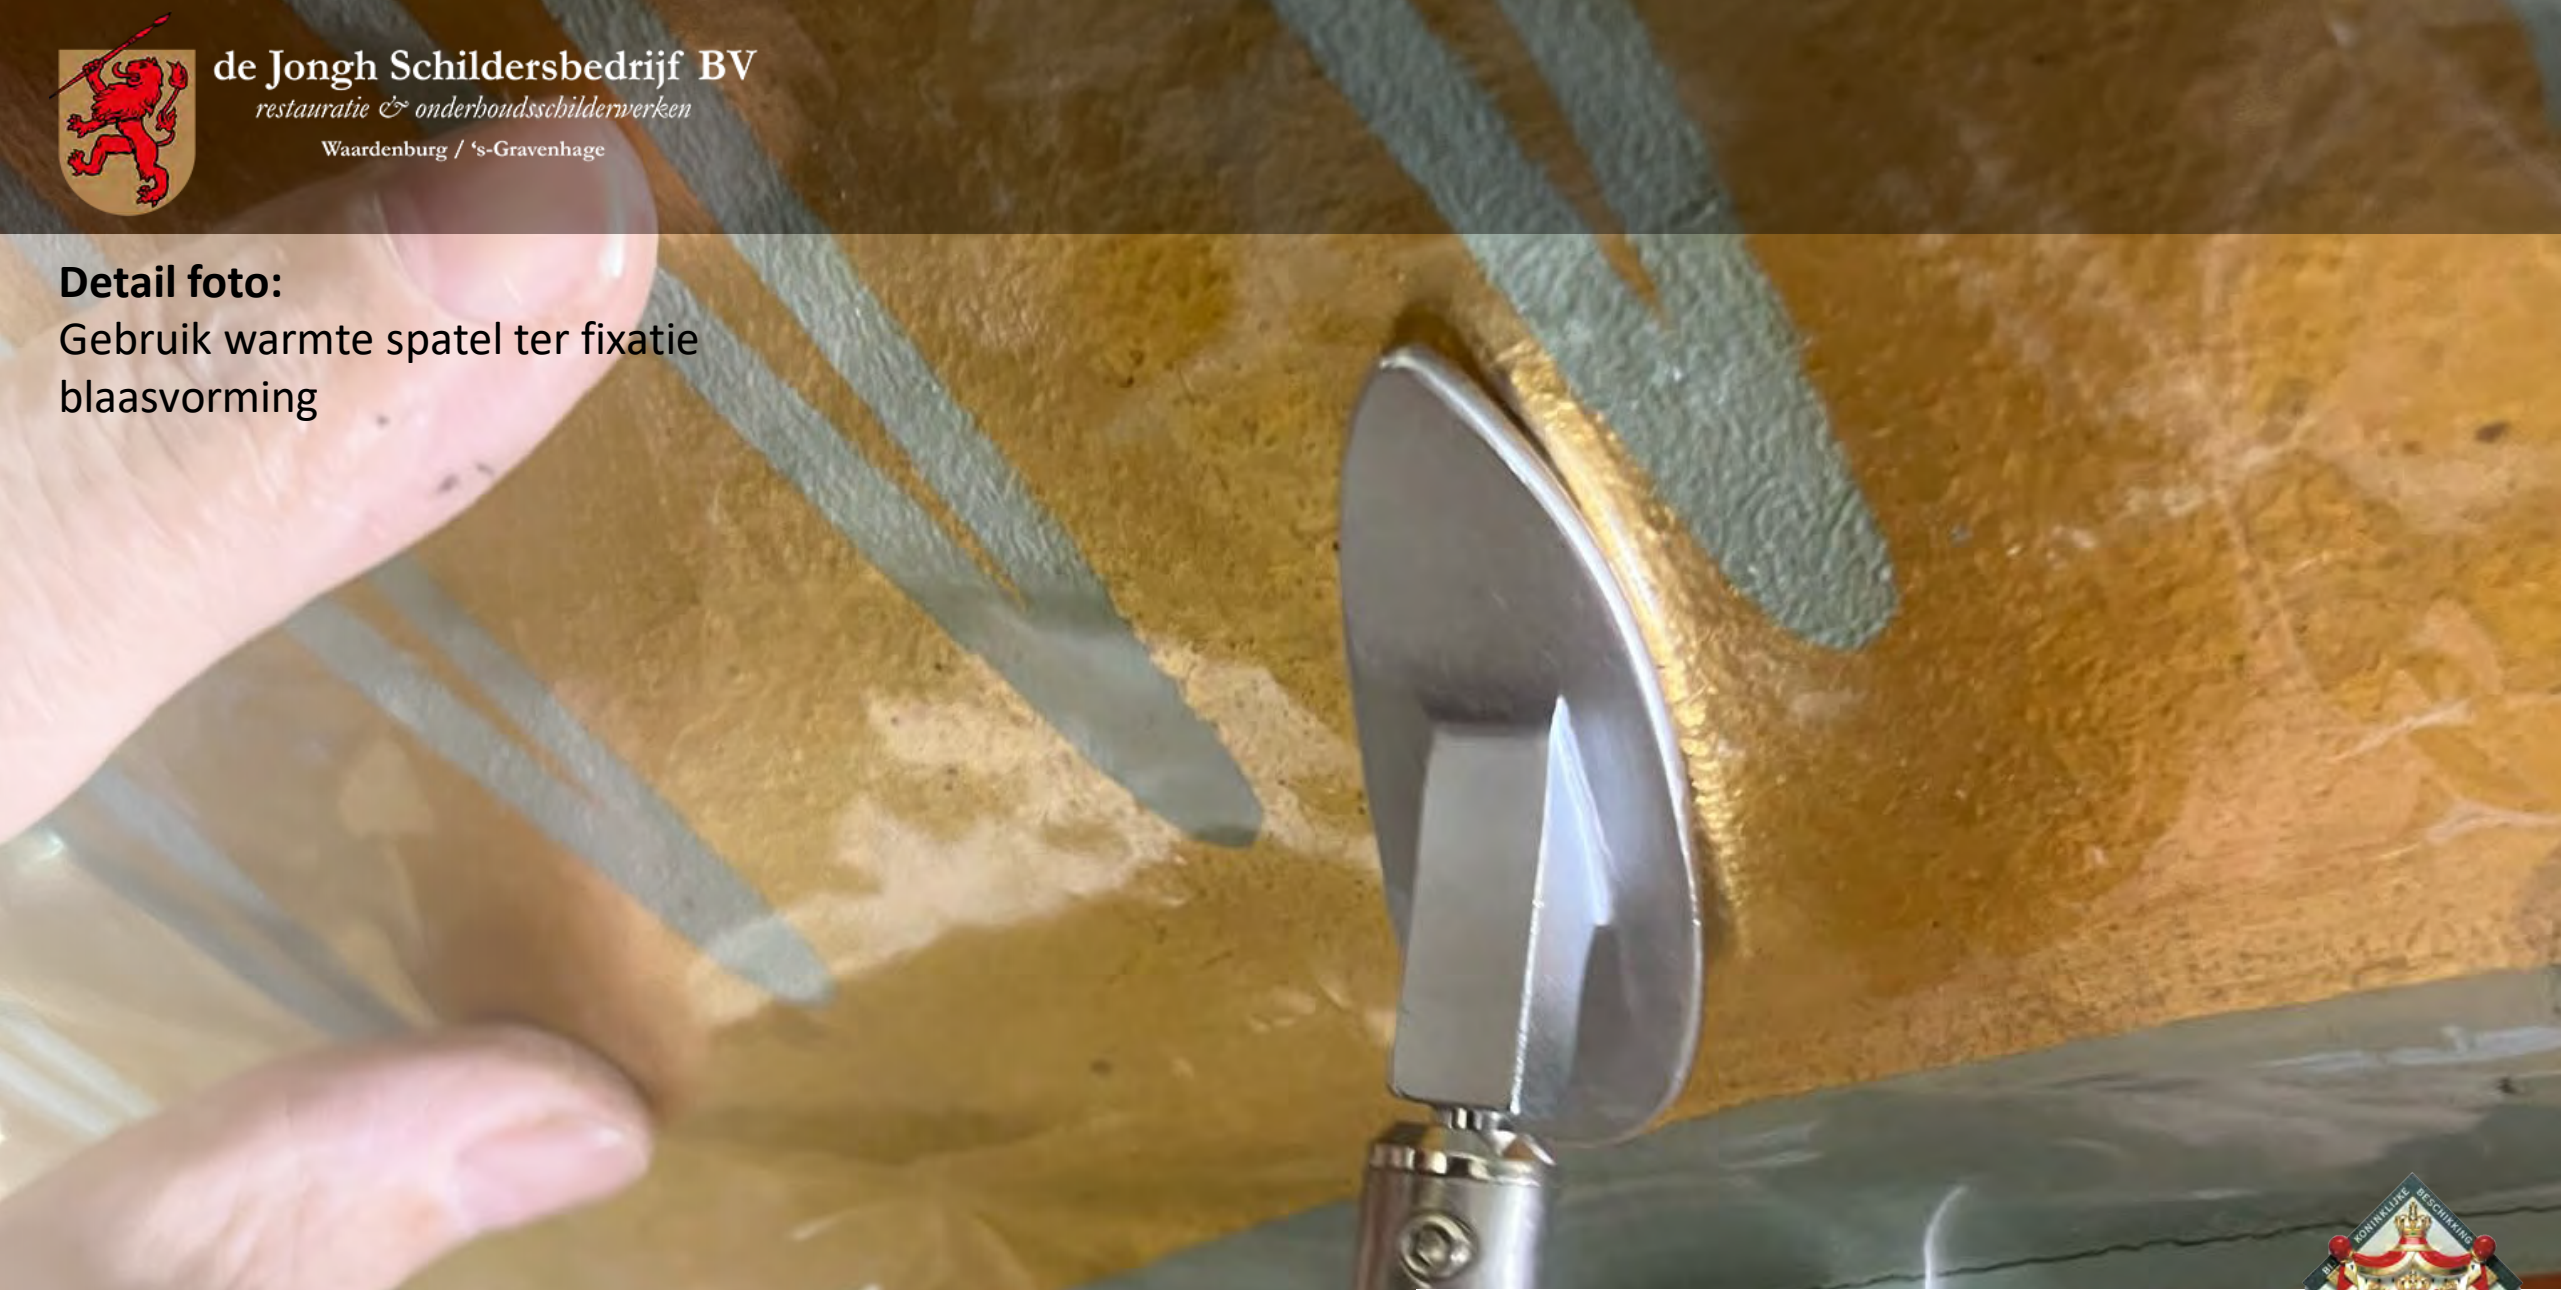
Door lekkage en klimatologische omstandigheden zoals vocht en temperatuur verschillen is het doek op diverse plaatsen losgekomen van de ondergrond en vertoont het blaasvorming. In deze situatie hebben wij alcohol geïnjecteerd gevolgd door lijm en deze handmatig aangedrukt, plaatselijk aangevuld door middel van warmte.

Gebruik warmte spatel ter fixatie  
blaasvorming

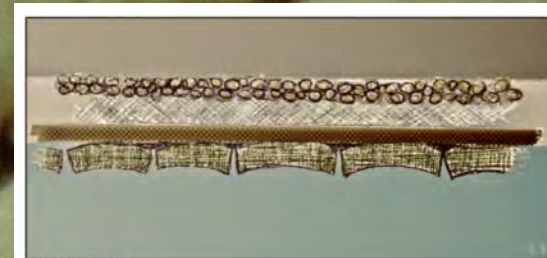
Door klimatologische invloeden zoals vocht en temperatuurverschillen ontstaan problemen zoals schotelvorming, openstaande verf en cupping. e.e.a. is van invloed op de aanwezige verflaag welke loslaat van zijn drager, geleidelijk vervormt en deze vorm permanent aan neemt. De losse deeltjes zijn per stuk benaderd. Om voldoende transport van lijm mogelijk te kunnen maken zijn ze met een penseel met alcohol voor behandeld, gevolgd door de zelfde handeling met lijm, ondersteund met hete spatel.

schotelvorming

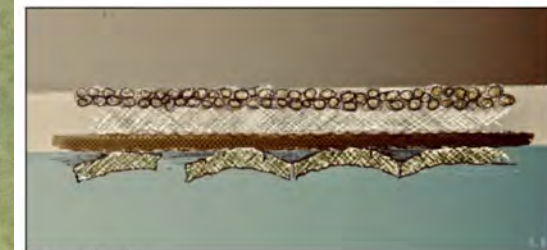
opstaande verf

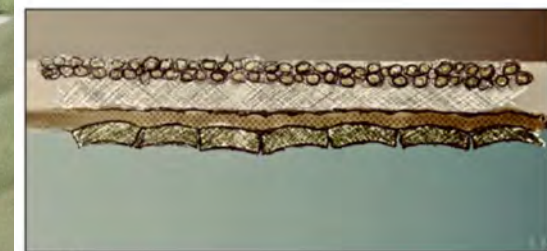
cupping

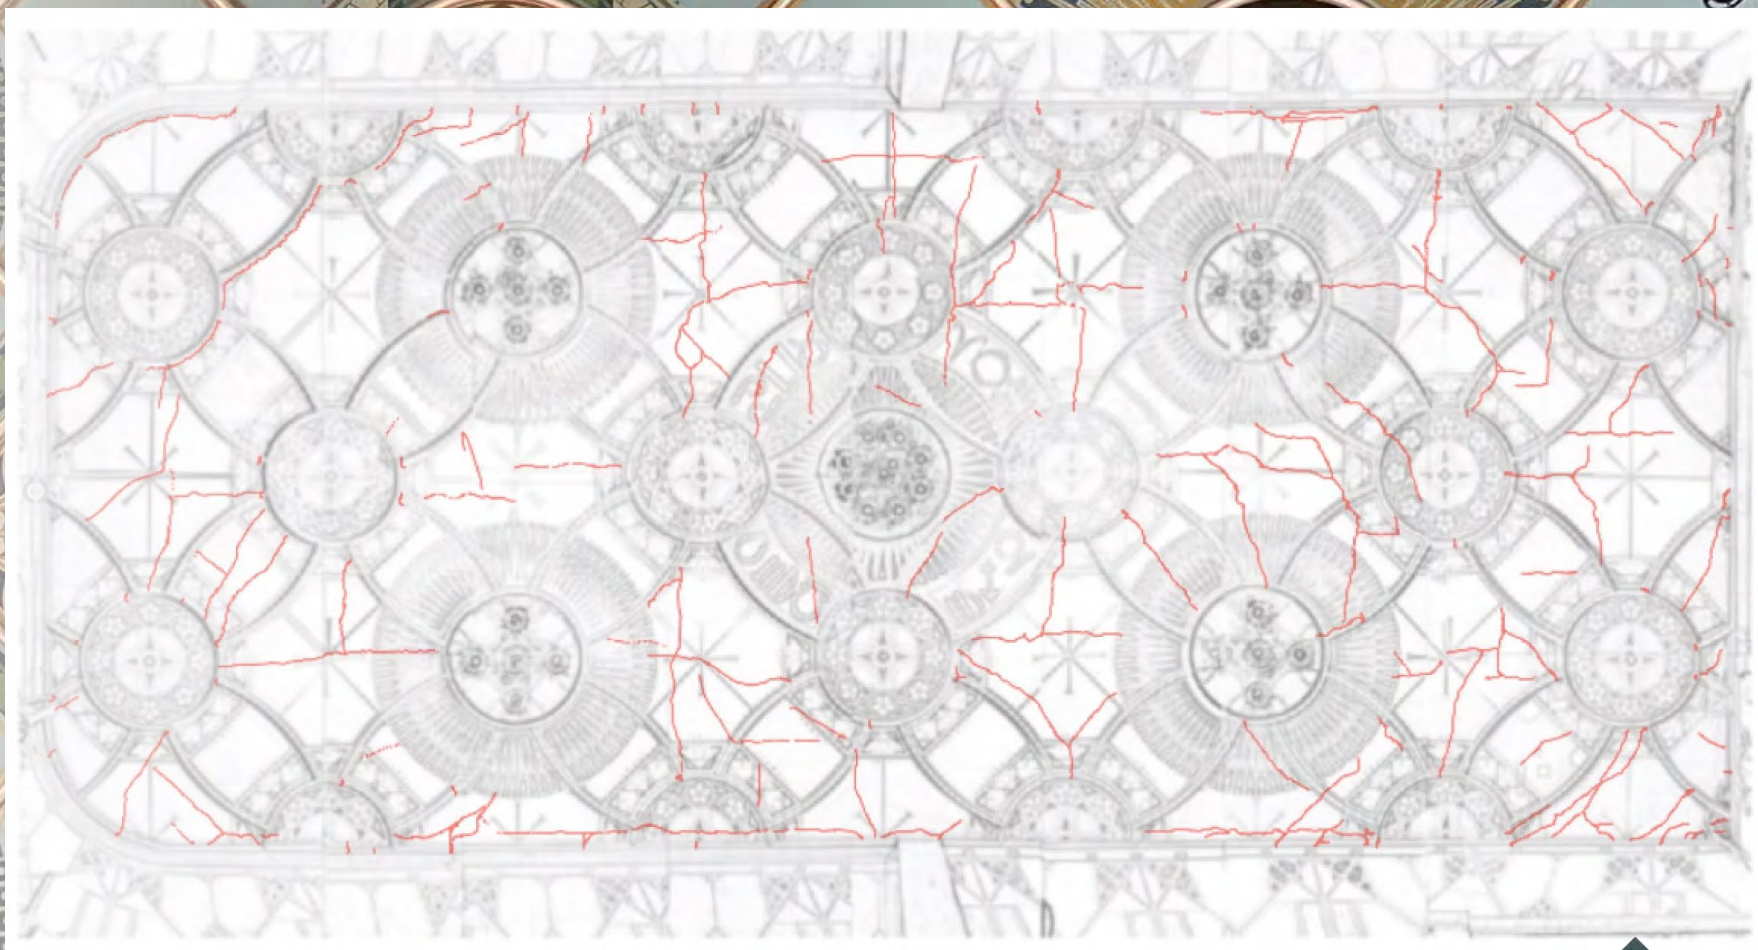
De pleisterlagen in het plafond zijn op diverse locaties achter het doek gescheurd waarbij niveau verschil is opgetreden en het doek onder spanning is komen te staan. Hierdoor is het doek op meerdere plaatsen gescheurd.

Om een goed beeld te krijgen van de schades hebben wij een inventarisatie tekening gemaakt van de aanwezige scheurvorming achter doek.

Nadat het gruis van de gescheurde pleisterlaag achter de scheur is verwijderd hebben wij het doek, en de losse verflagen kunnen consolideren.

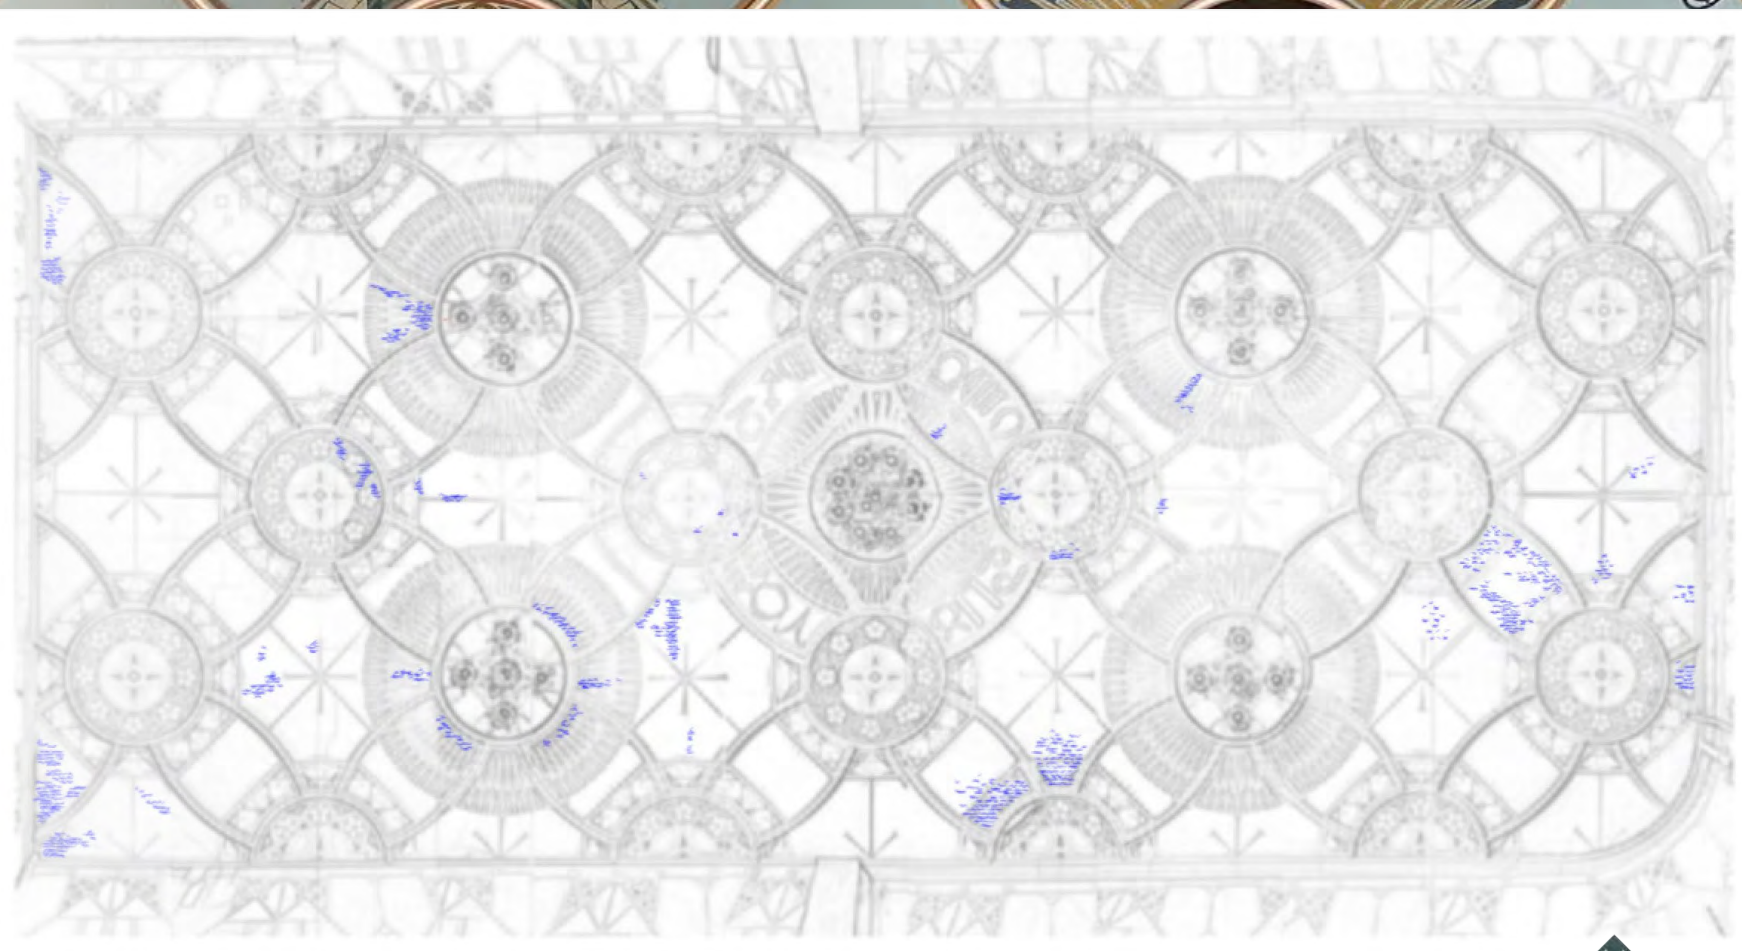
Om een goed beeld te krijgen van de schades hebben wij een inventarisatie tekening gemaakt van de aanwezige blaasvorming

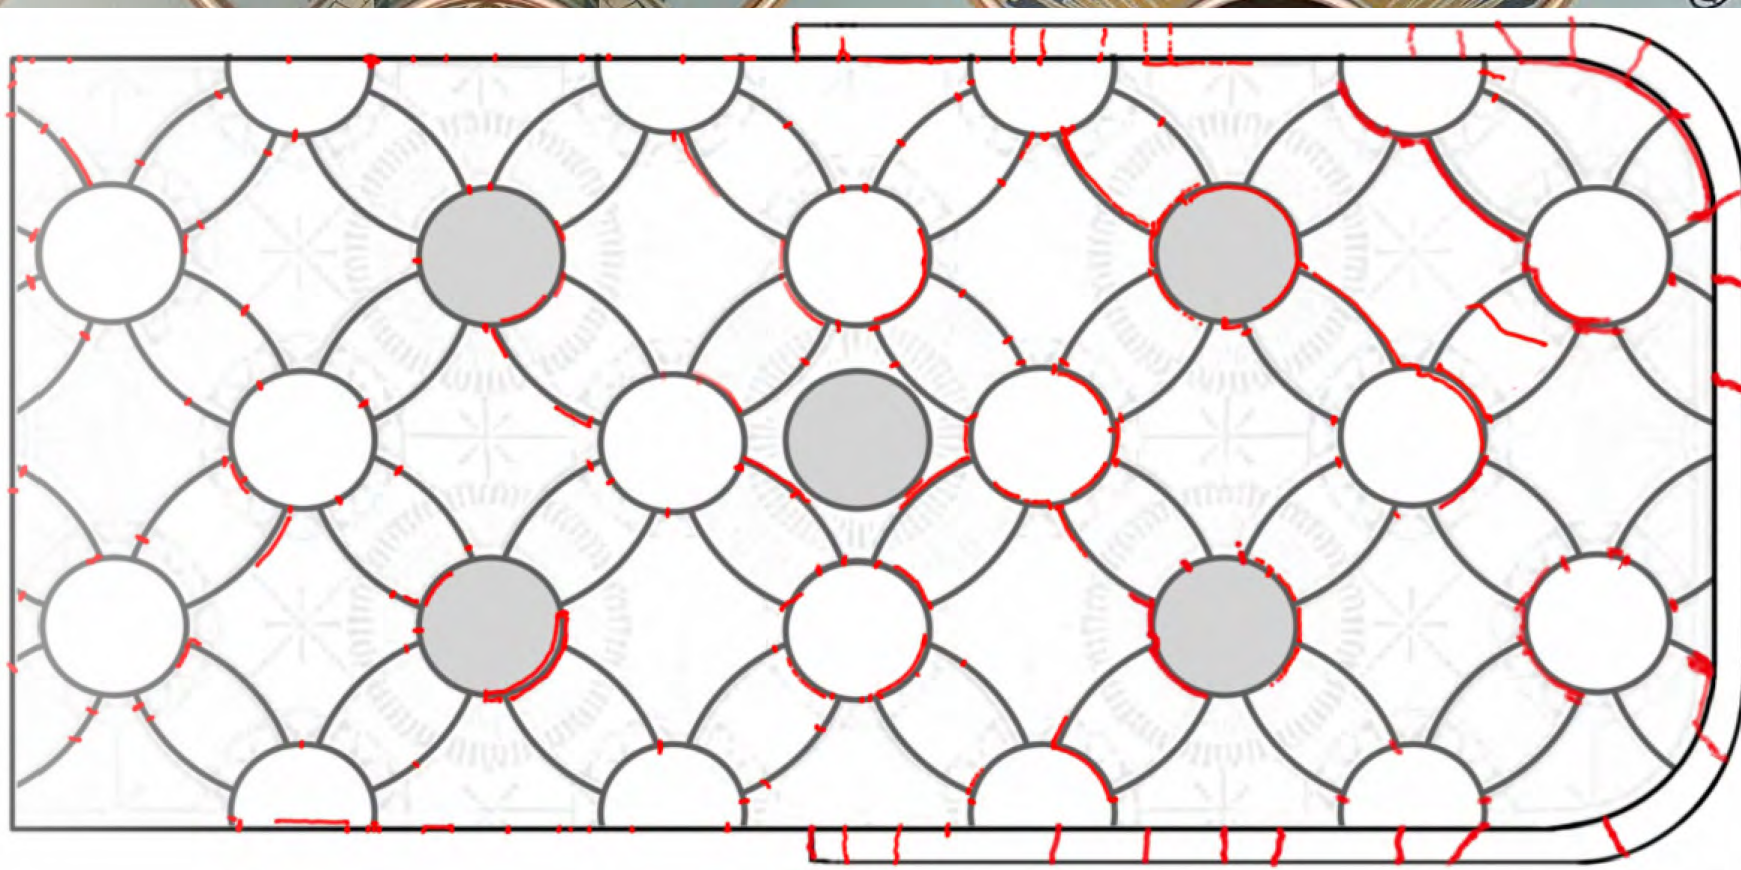
Om een goed beeld te krijgen van de schades hebben wij een inventarisatie tekening gemaakt van de aanwezige scheurvorming langs de lijsten

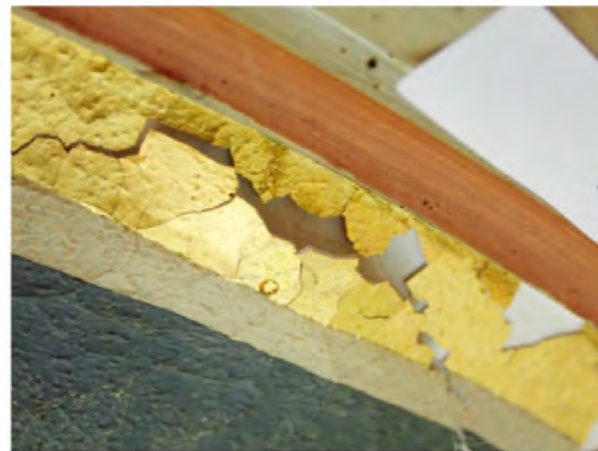
S 31  
P 89

Schilfers in de vergulde rand tussen lijst en de grens van het beschilderde doek. Deze schade is mogelijk het gevolg van een zwakke plek in de ondergrond welke onvoldoende werd voorbereid.

consolidatie met Mowilith.  
lacunes gevuld met Modostuc en herstel met bladgoud.

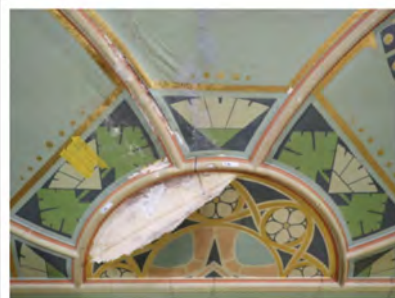
S 44  
P 112

In het verleden was er in de bovengesloten ruimte een badkamer gesitueerd. Bij gebruik is lekkage ontstaan waarbij een aanzienlijk deel van het plafond, ca 1 vierkante meter werd aangetast. Het centrum bevindt zich ongeveer binnen de halfronde lijst. Het gaat hier vrijwel zeker om badwater, de sporen laten ondermeer een verbleking door zeep zien (foto's links onder en P 113).

In het half ronde deel is een groot deel van het beschilderde doek, welke met een zetmeel werden verlijmd, gedelamineerd (P 112- P 117 P 118), ook in de aangrenzende velden is het doek onthecht!

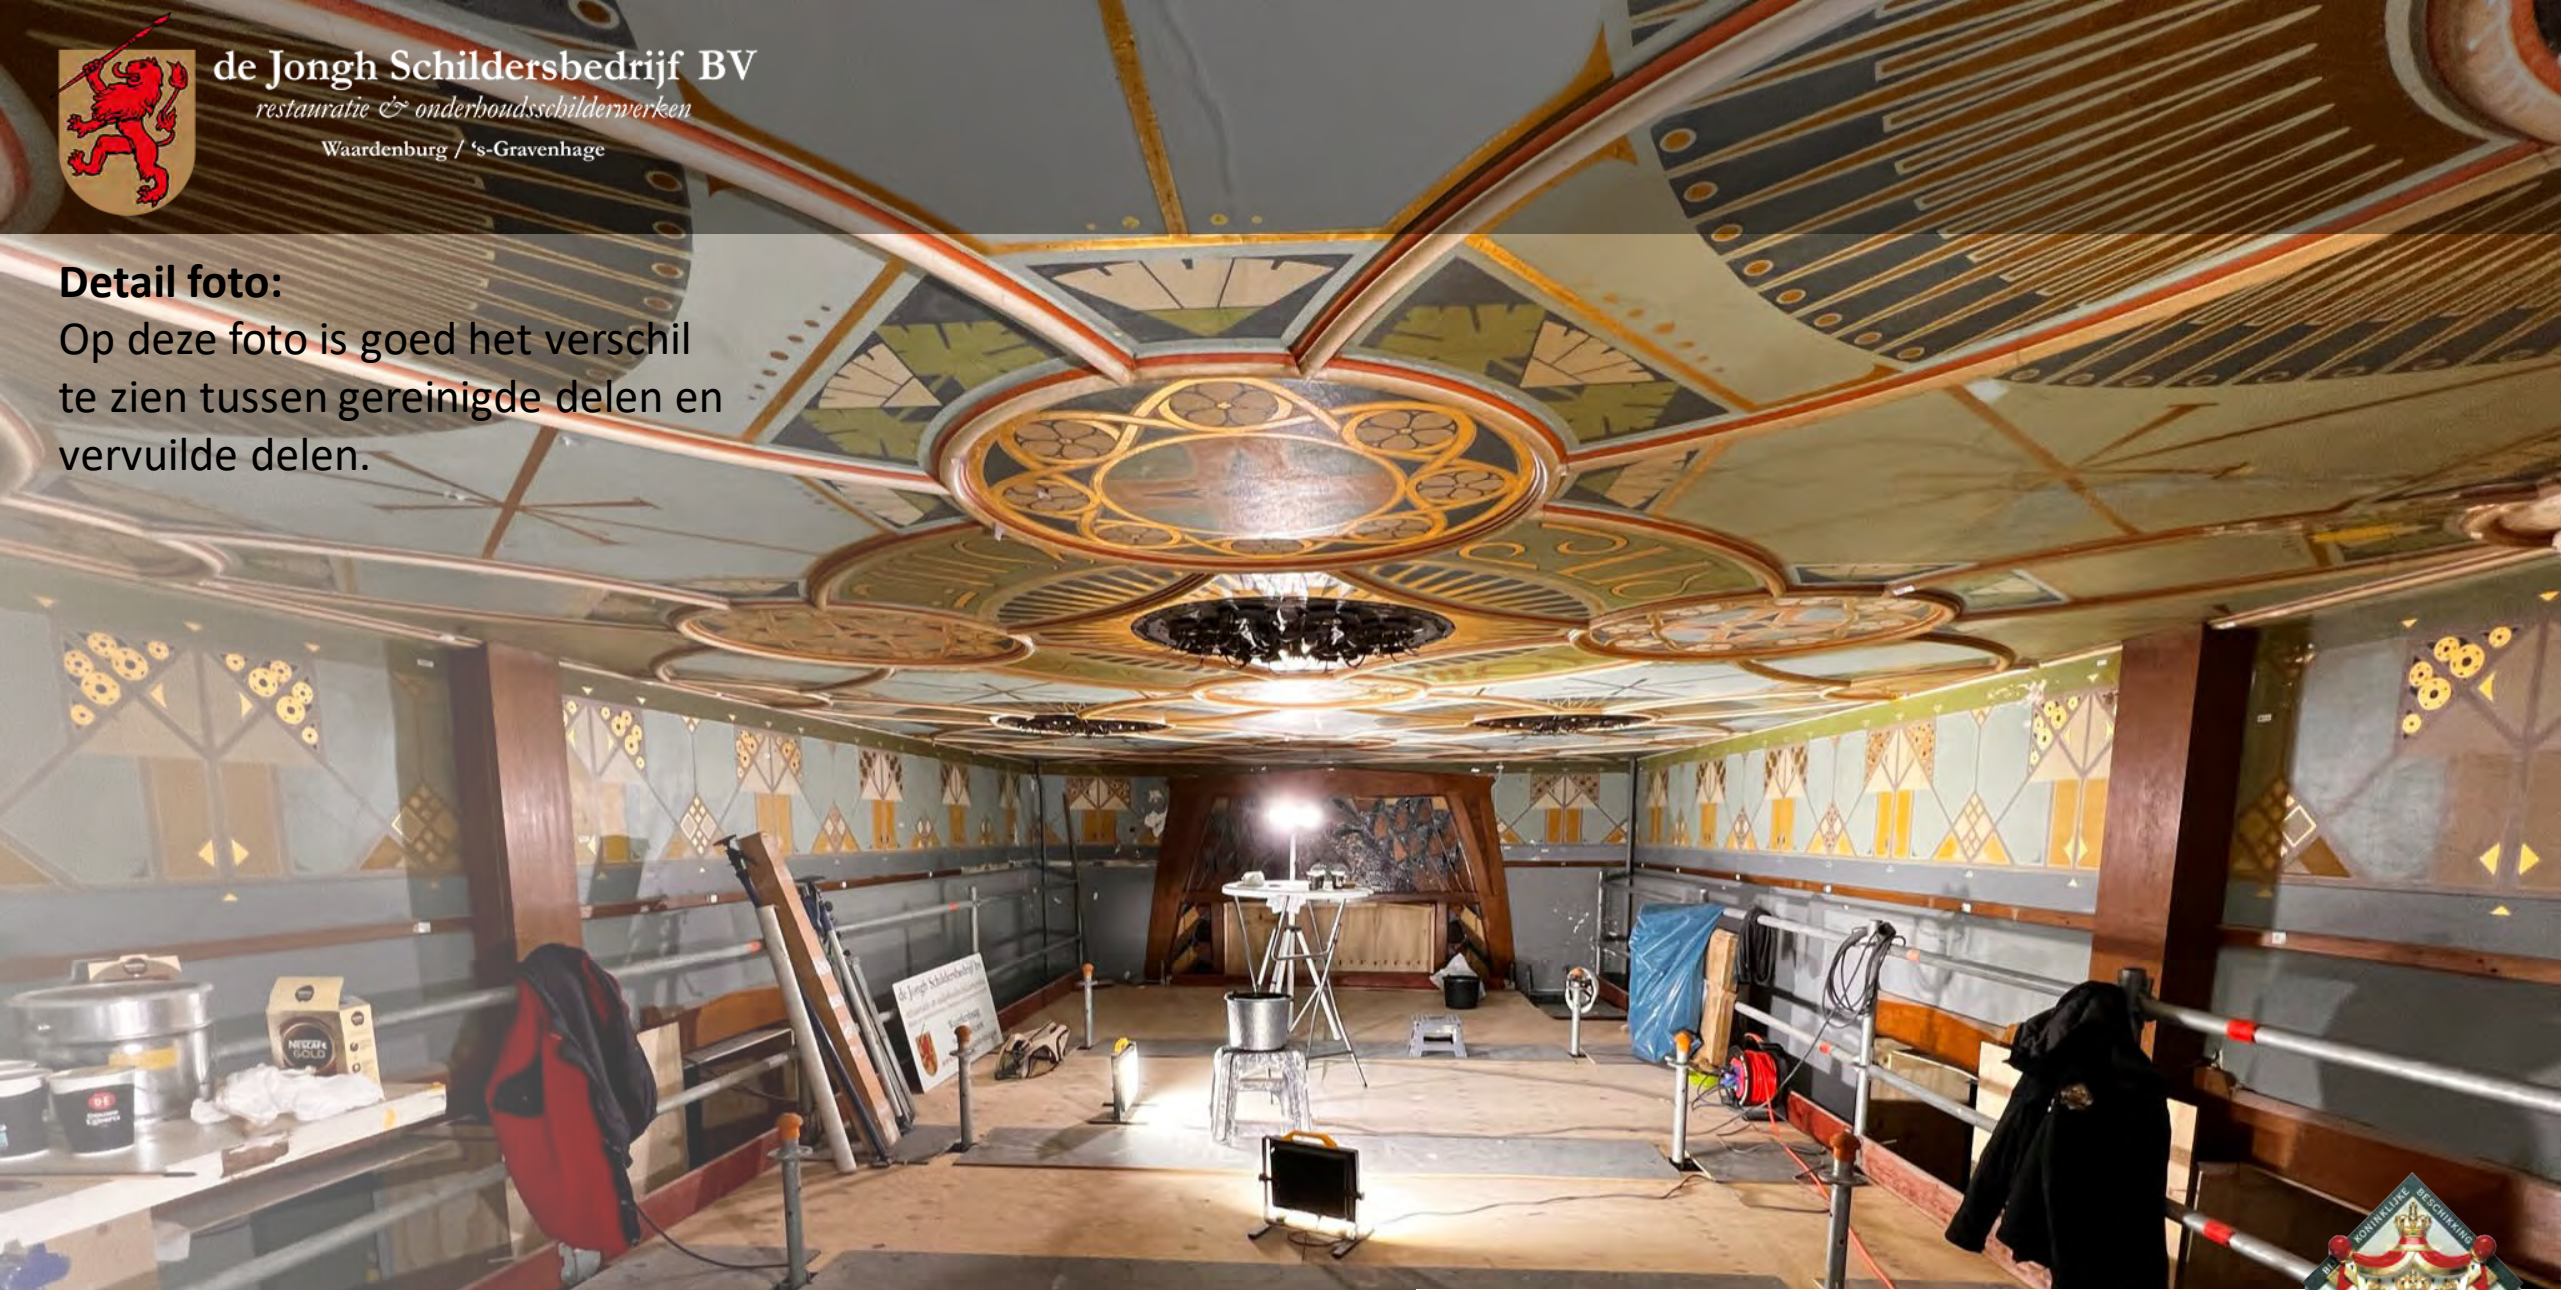
Op deze foto is goed het verschil te zien tussen gereinigde delen en vervuilde delen.

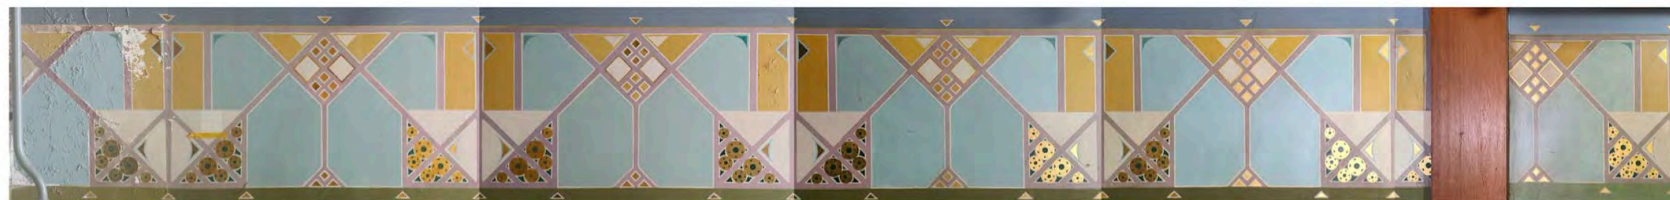
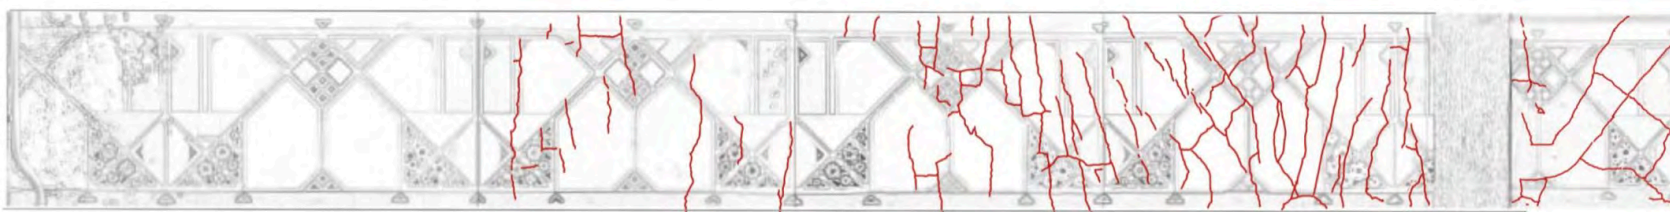
Detail foto:  
Inventarisatie scheurvorming

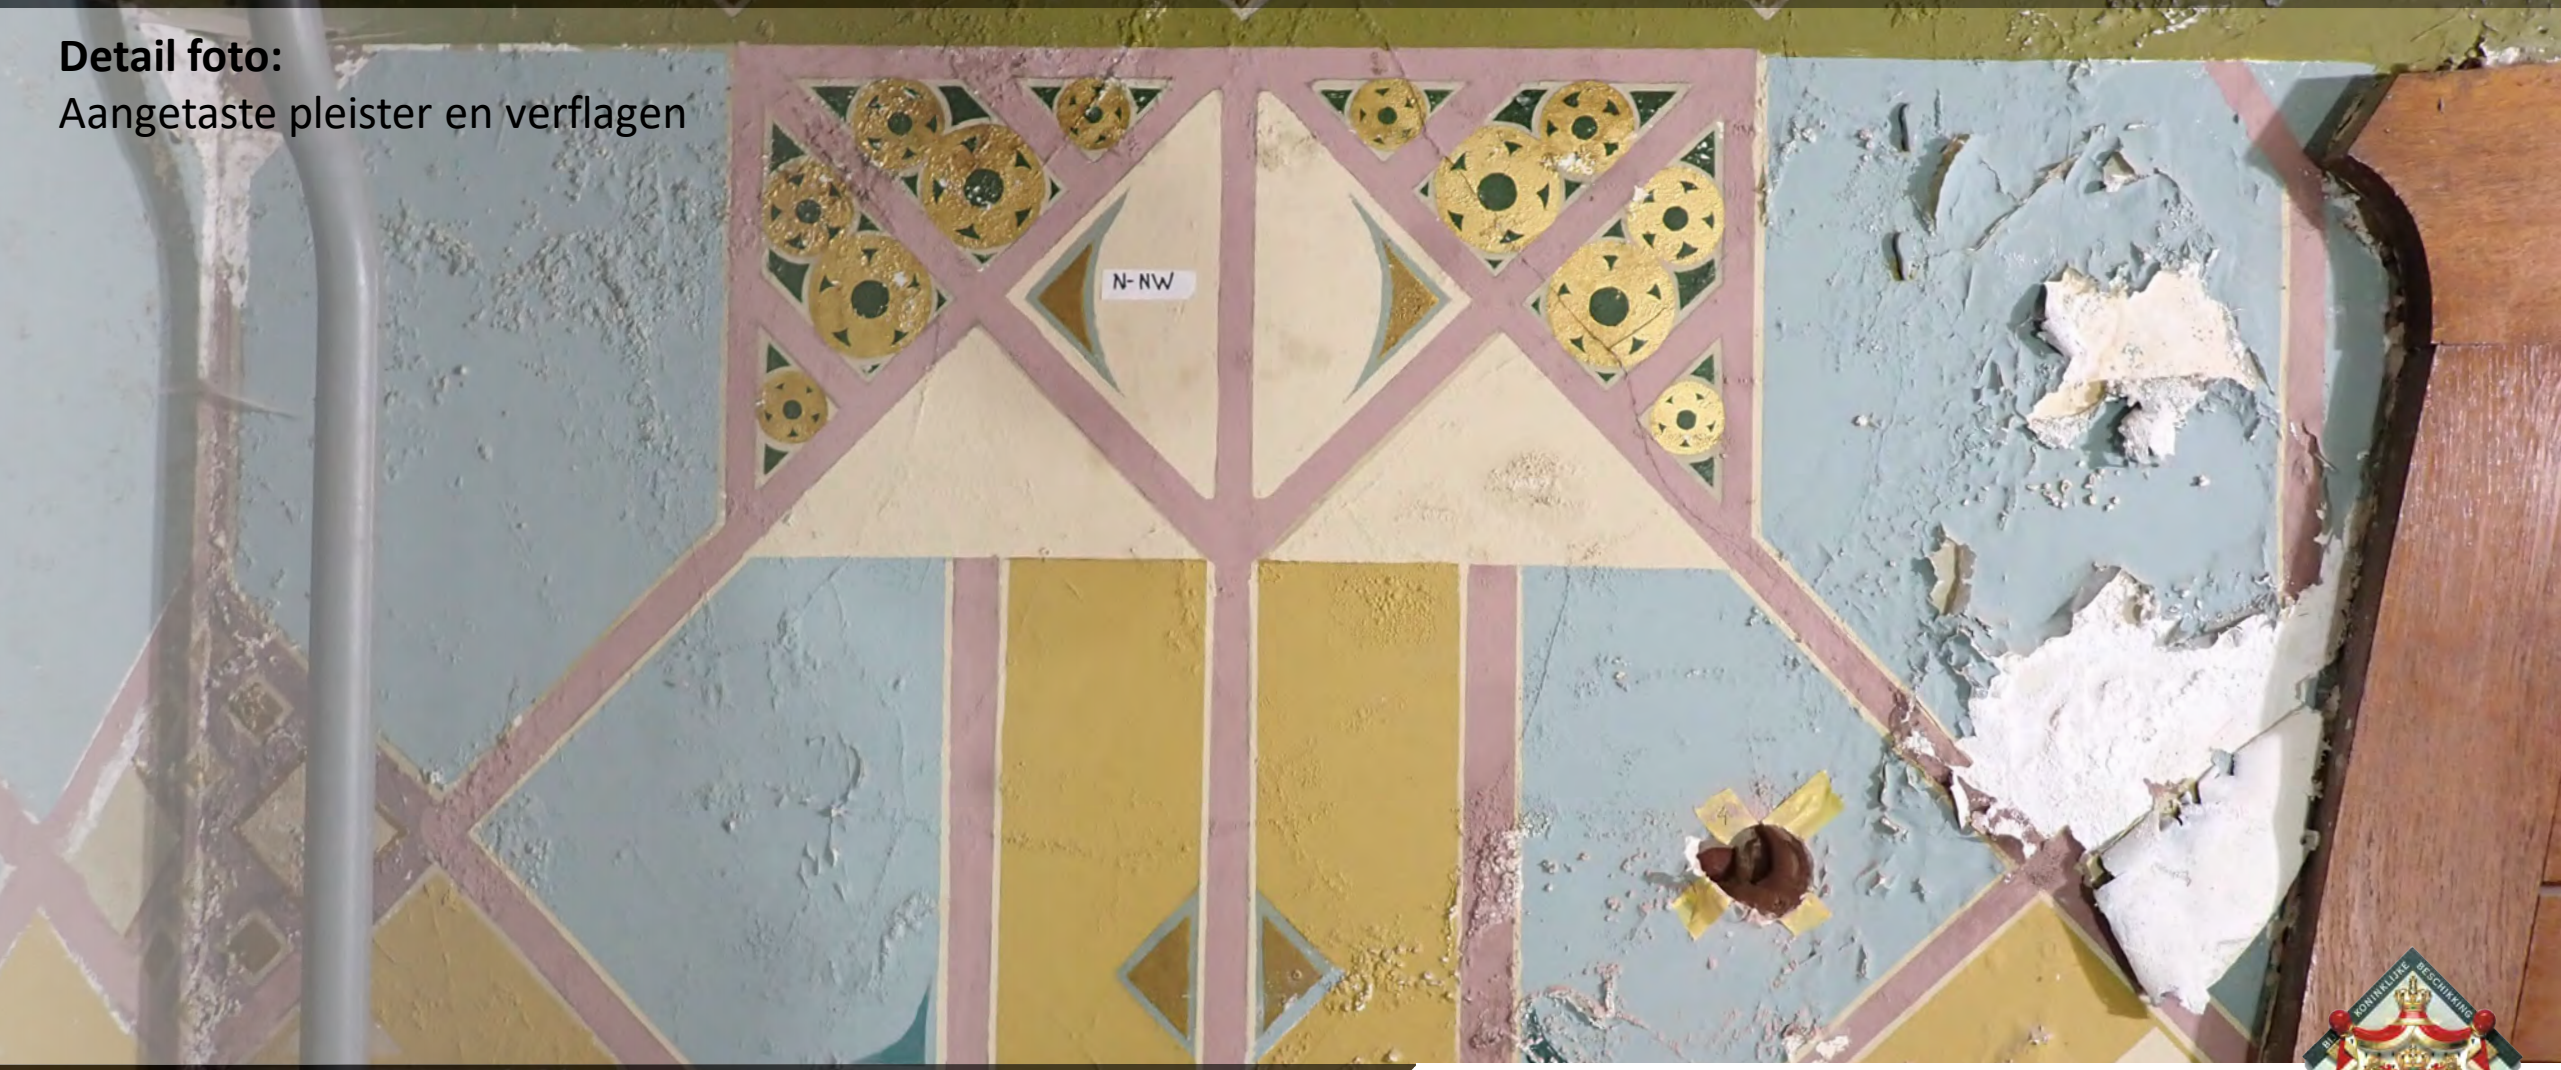
Helaas bleken de buitengevel wandvlakken er dusdanig slecht aan toe te zijn door vocht indringing en zout uitbloei dat de schildering niet te redden viel en deze wandvlakken door de stukadoor zijn voorzien van een nieuwe pleisterlaag.

**Detail foto:**  
Aangetaste pleister en verflagen

Op deze wandvlakken hebben wij een reconstructie toegepast van de huidige schildering.

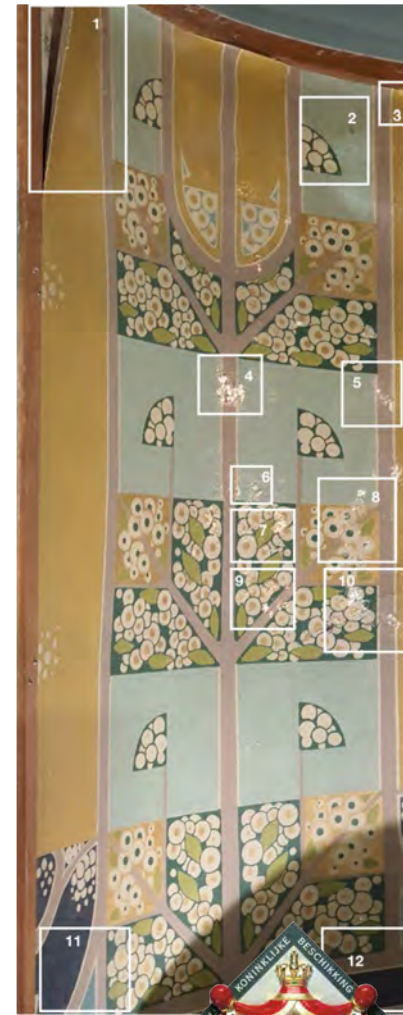
Vooraf het linker doek heeft een geschiedenis waarbij veel schades zijn ontstaan. Uit onderzoek blijkt dat de doeken eerder te leiden hebben gehad onder de conditionele toestand in de buitengevel en er eerdere gedelamineerde delen met een niet reversibele lijm (bisonkit) en zelfs spijkers zijn gefixeerd. De langdurige aantasting van vocht heeft ervoor gezorgd dat de doeken kwetsbaar en broos zijn geworden wat uiterste voorzichtigheid bij demontage vereist.

2  
scheuren  
doek Z-ZW links 8

3  
scheur  
doek Z-ZW links rechts boven

8  
doorslag opgezwollen lijm en verflaag  
doek Z-ZW links 4
