# KENNISSESSIES

# OnderhoudNL Kennissessie: Schilderwerk Jachtslot Mookerheide is restaureren op Champions League-niveau

Medio 2022 hebben wij de opdracht verworven het decoratieve schilderwerk aan het plafond en wanden in het trappenhuis van Jachtslot Mookerheide te restaureren, evenals het restaureren van een wanddeel in de jachtkamer waar voorheen een kast voor gesitueerd was.

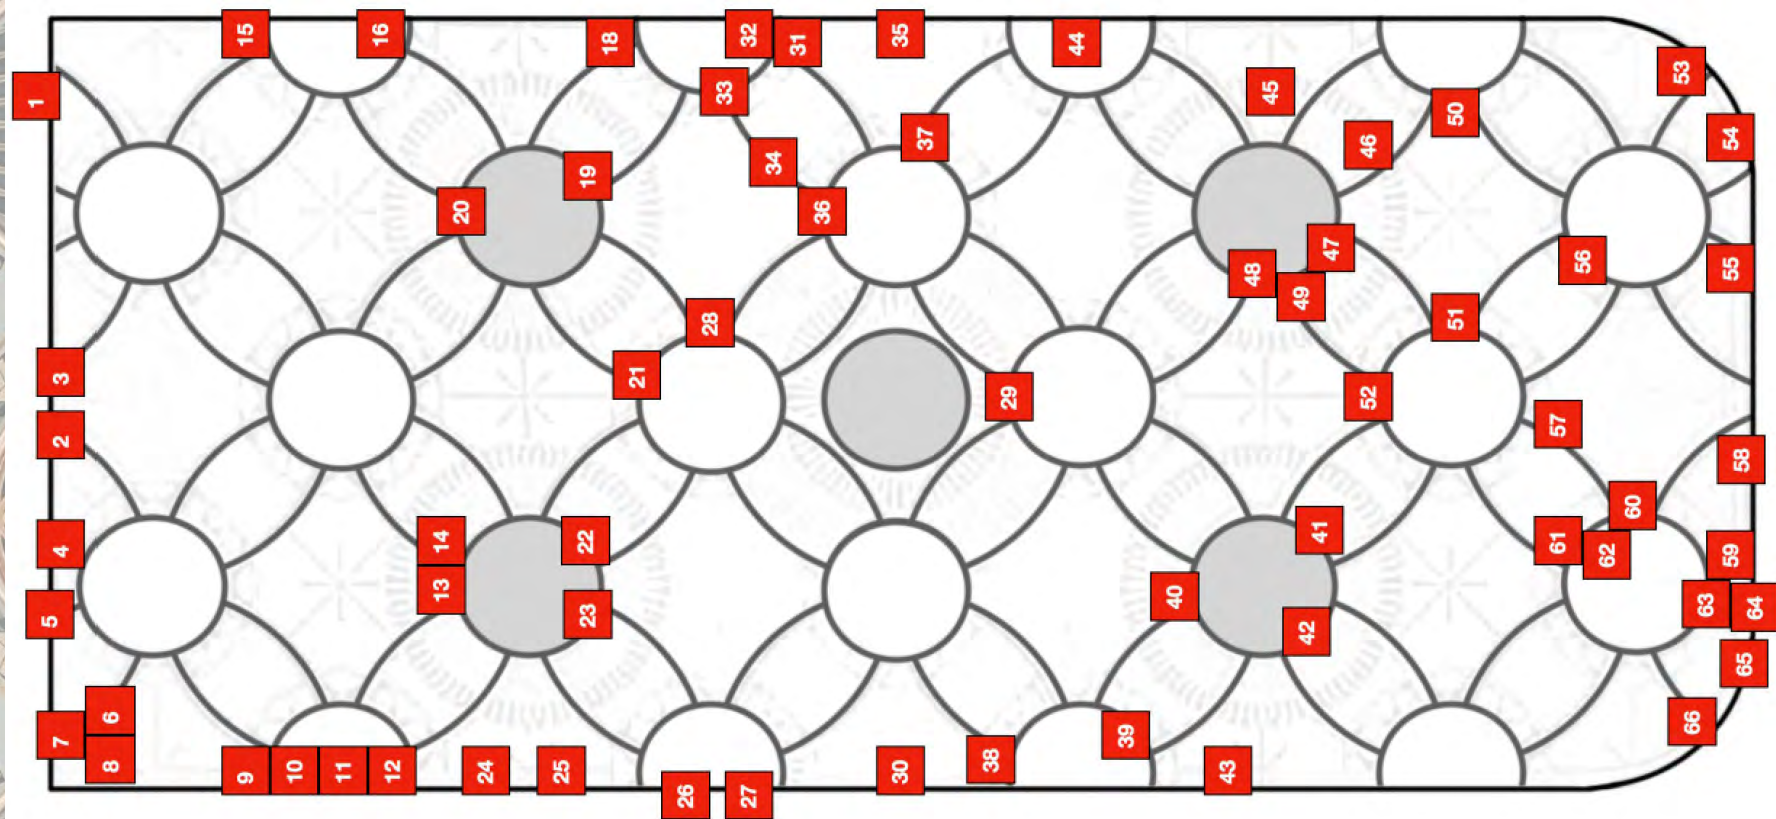
Om een goed beeld te krijgen van de schades hebben wij een inventarisatie tekening gemaakt. In totaal hebben wij 66 schades vastgesteld waarbij voor elke schade een herstelplan is opgesteld.

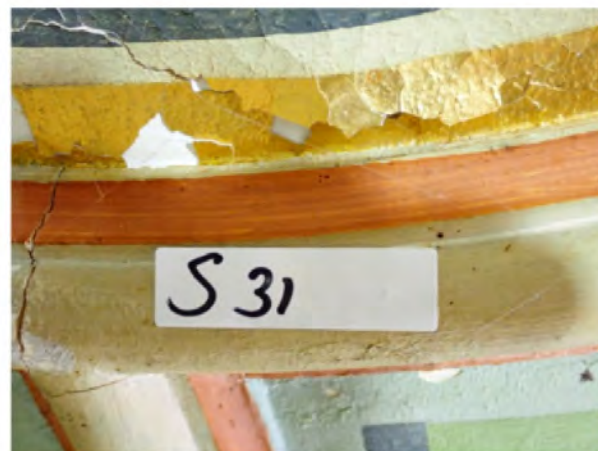
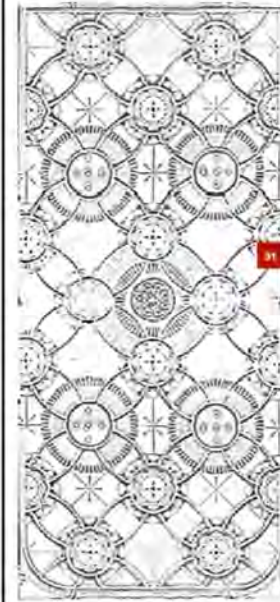
S 31  
P 89

Schilfers in de vergulde rand tussen lijst en de grens van het beschilderde doek. Deze schade is mogelijk het gevolg van een zwakke plek in de ondergrond welke onvoldoende werd voorbereid.

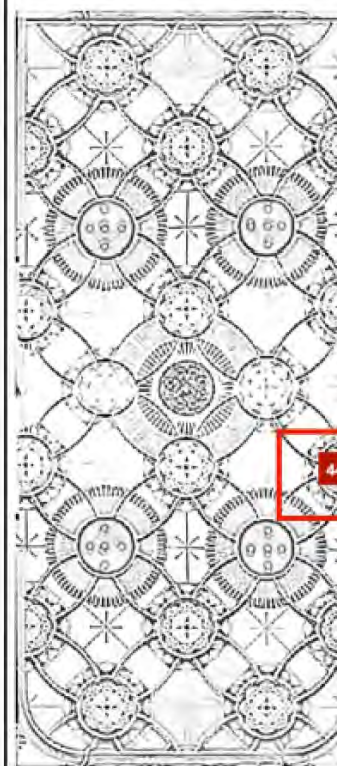
S 44  
P 118

De rapportering betreft een clustering van schades welke als sectie ondergebracht onder schade **S 44**.

In het verleden was er in de bovengesloten ruimte een badkamer gesitueerd. Bij gebruik is lekkage ontstaan waarbij een aanzienlijk deel van het plafond, ca 1 vierkante meter werd aangetast. Het centrum bevindt zich ongeveer binnen de halfronde lijst. Het gaat hier vrijwel zeker om badwater, de sporen laten ondermeer een verbleking door zeep zien (foto's links onder en P 113).

De vochtbelasting heeft, voor zover zichtbaar geen ingrijpende consequenties gehad op de pleisterlaag.

Door de vochtbelasting is de smalle hydrofobische gepleisterde strook tussen het doek en het beschilderde linnen over een groot deel losgekomen. Hierop bevindt zich voor een groot deel vergulde biezen (P 183) welke plaatselijk in een zeer kritieke situatie bevonden (consolidatie is bijna voltooid)

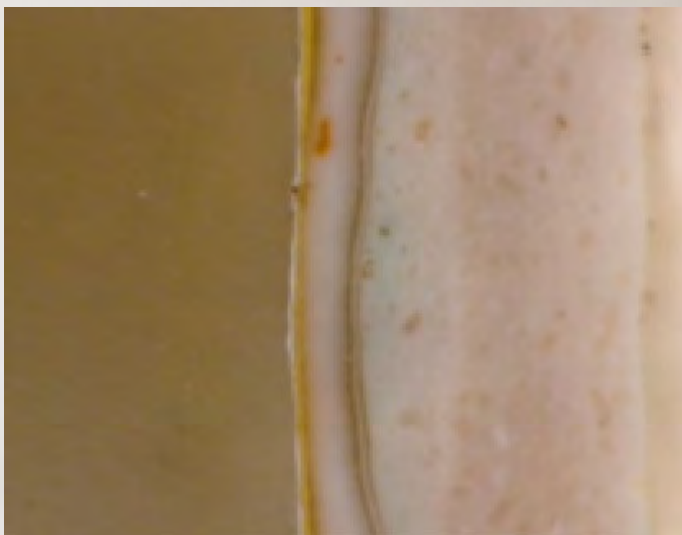
Uit onderzoek\* is gebleken dat over het bladgoud geen vernislaag is aangebracht.

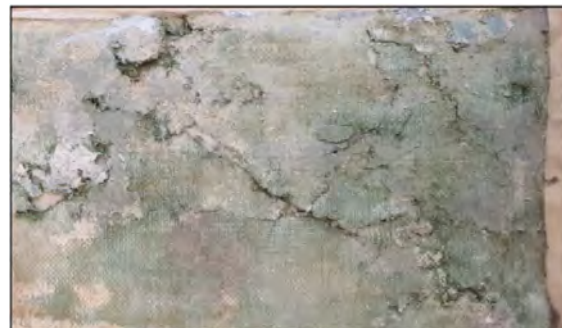
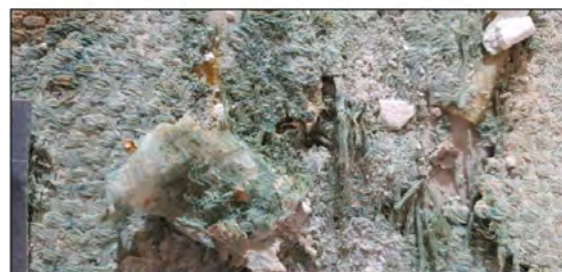
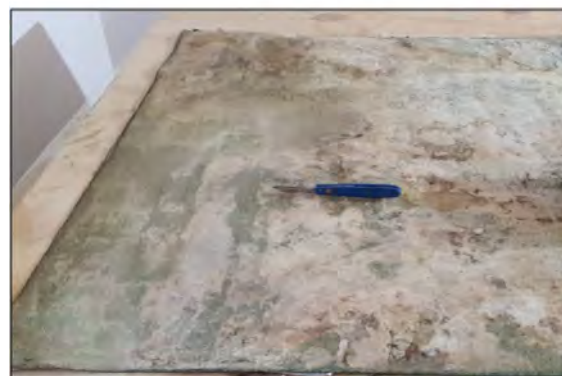
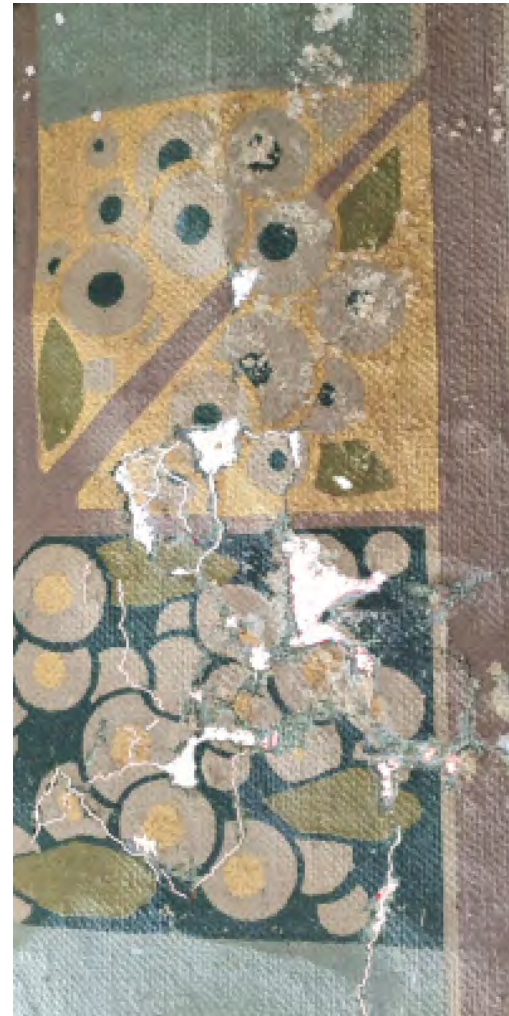
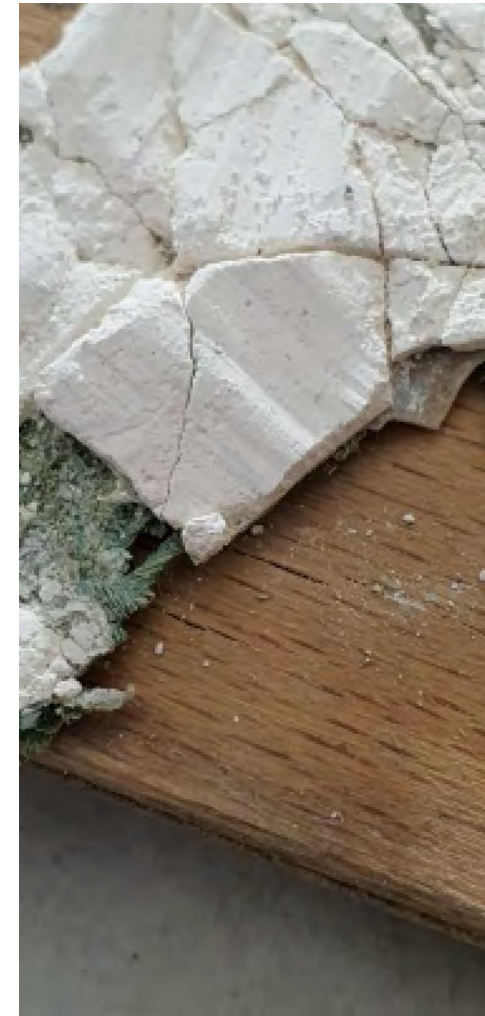
Op de behandeltafel werd duidelijk hoe ingrijpend de non reversibele verlijming uit reparaties in het verleden had plaatsgevonden. De lijm had zich tot diep in de vezels verspreid en hebben wij tijdens deze tijdrovende klus zo goed als mogelijk kunnen reinigen.

Voor de reiniging is et doek met de verso zijde naar boven gekeerd waarna reiniging kon plaatsvinden.

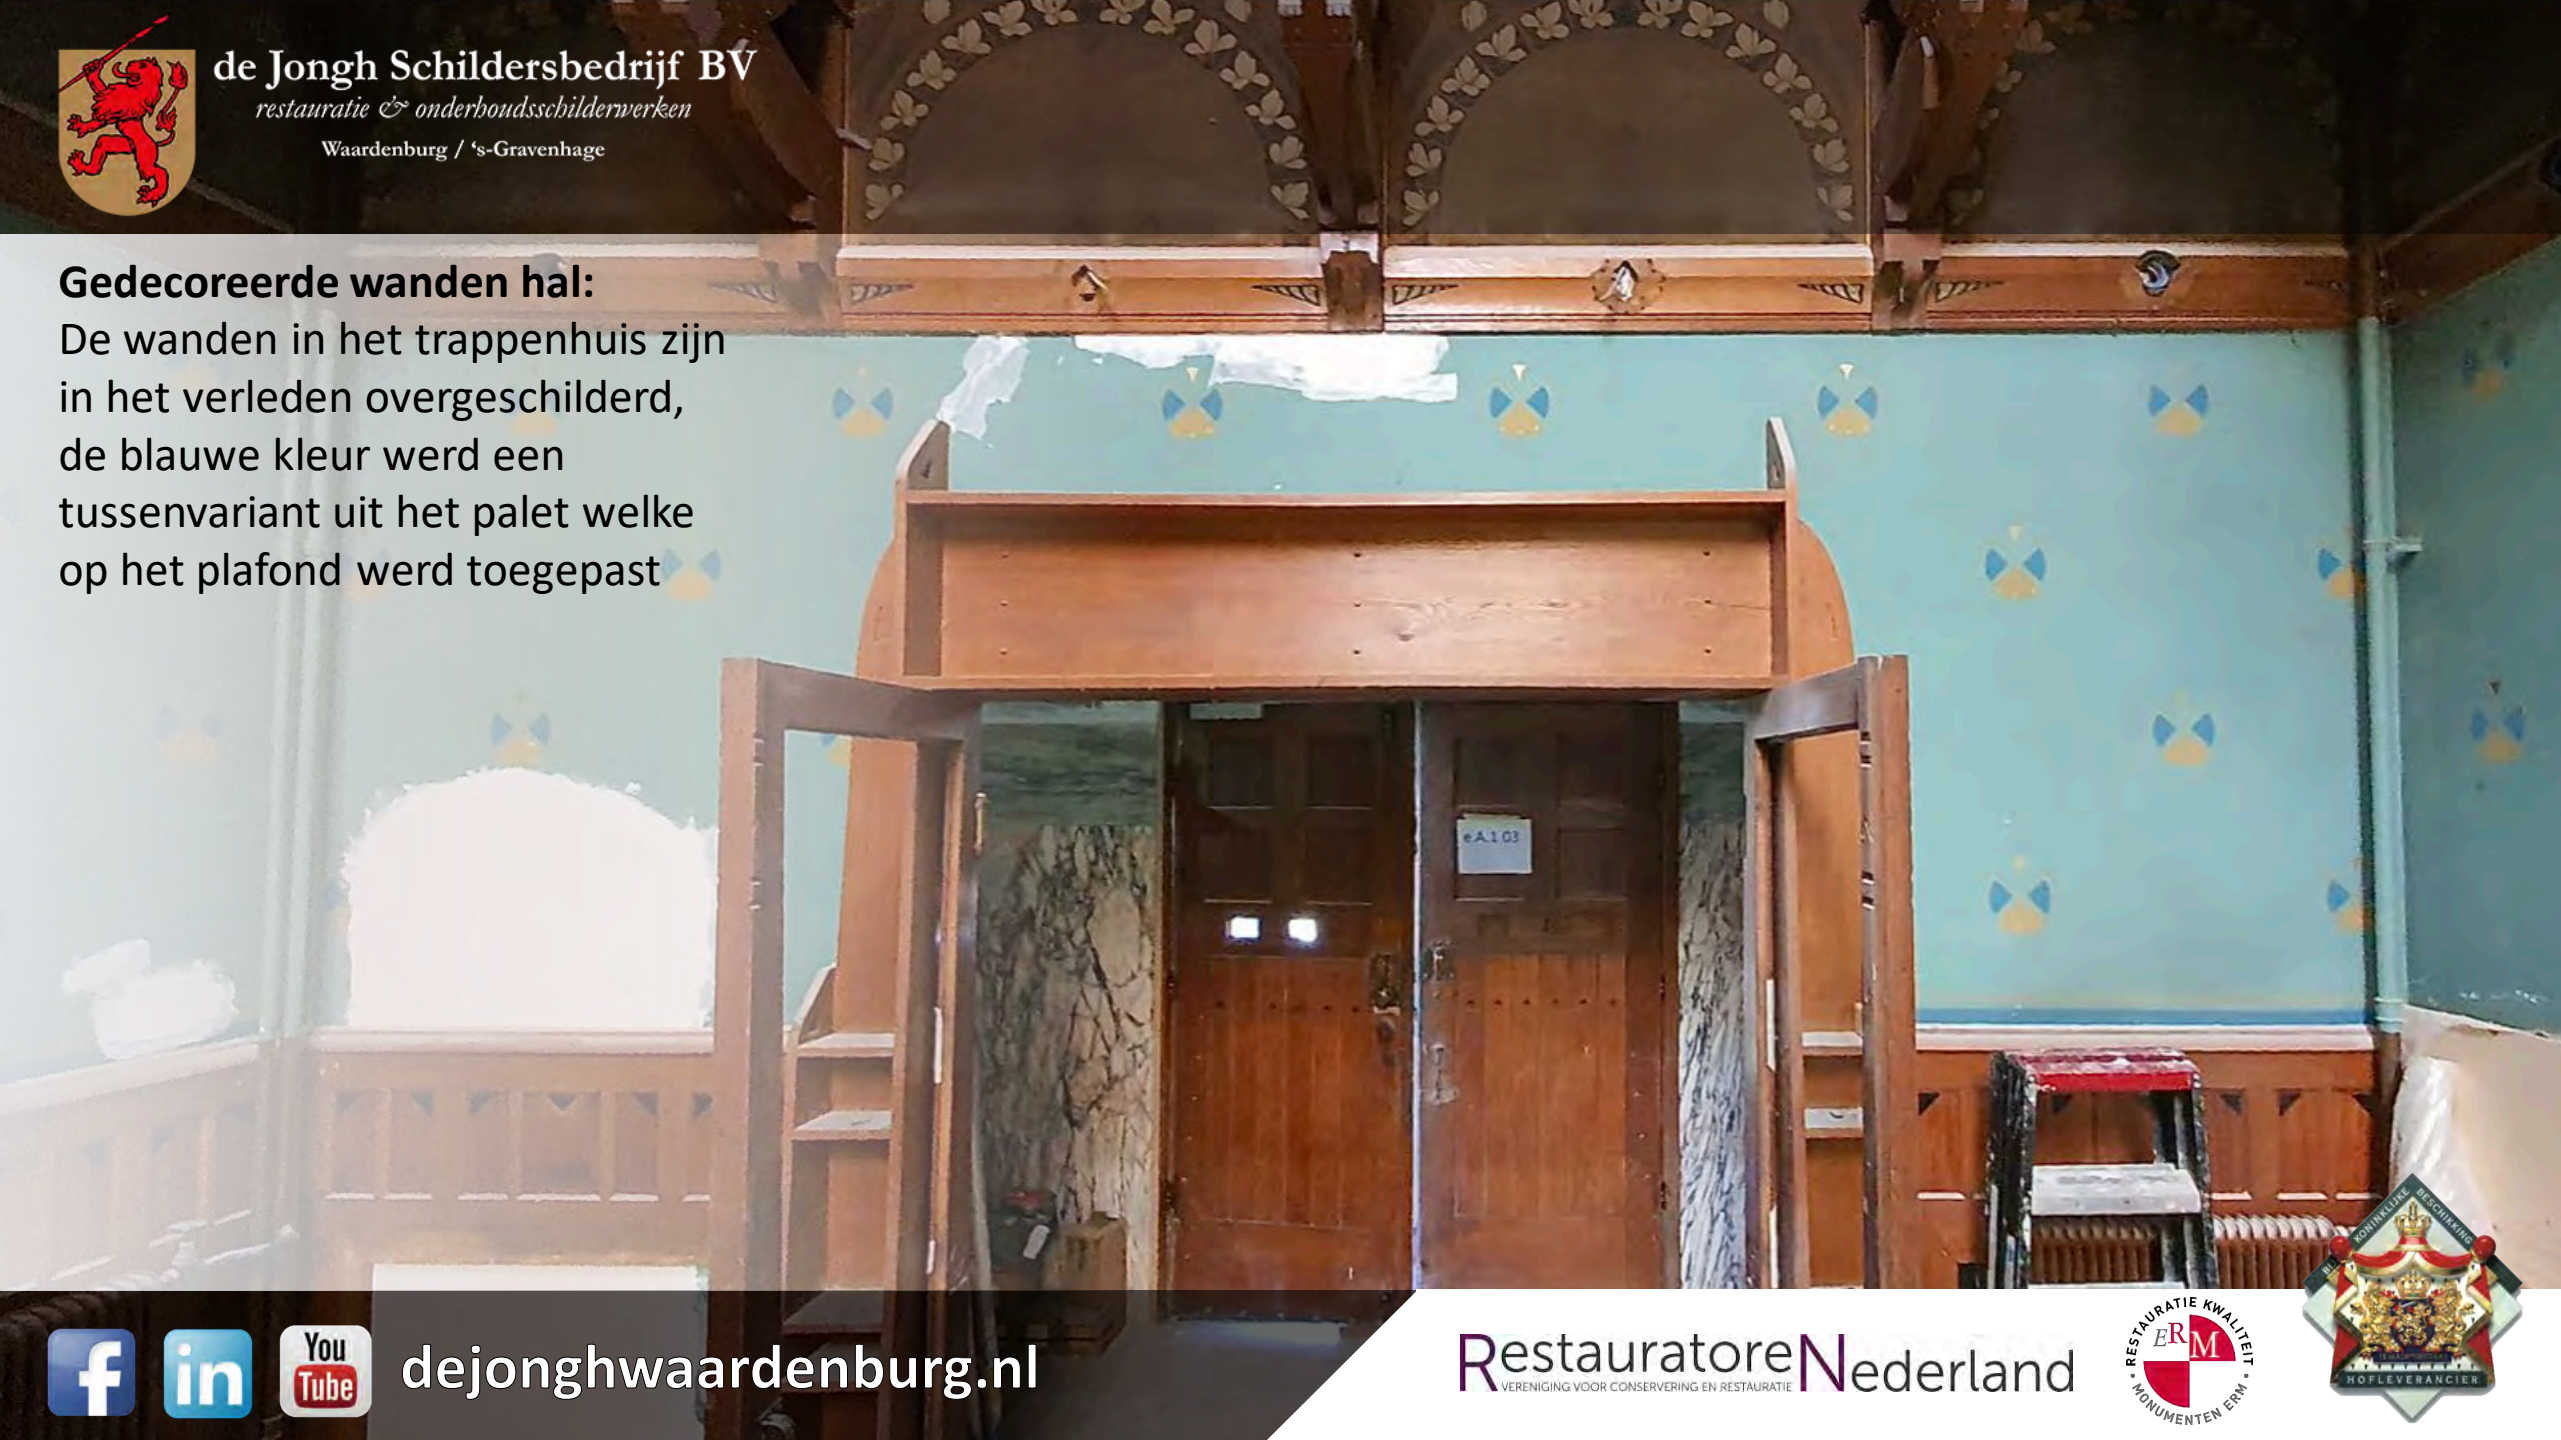
De wanden in het trappenhuis zijn in het verleden overgeschilderd, de blauwe kleur werd een tussenvariant uit het palet welke op het plafond werd toegepast
