WAT U MOET WETEN OVER ISOLERENDE BEGLAZING

➤ Soorten isolerende beglazing

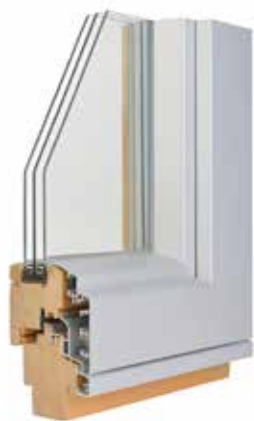
Drievoudig isolatieglas, ook wel "Triple beglazing" genoemd, heeft een betere isolerende werking dan Hoog-Rendements isolerend dubbelglas en heeft een tot wel 5x betere warmte- isolatie dan gewoon isolerend dubbelglas.

Het bestaat uit drie glasbladen die door twee afstandhouders van elkaar worden gehouden.

Op twee glasbladen is aan de spouwzijde van het glas een heel dunne warmte reflecterende coating aangebracht en beide spouwen zijn gevuld met speciaal gas. De gebruikte gassoorten zijn (meestal) argon of krypton.
